Antenne TopfKreis 70 cm

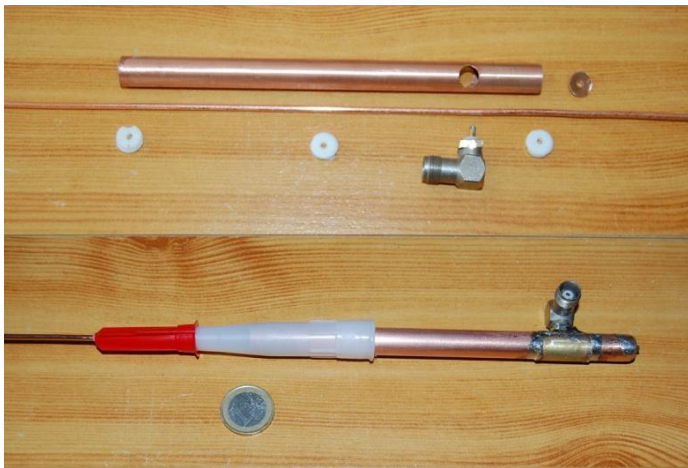
Réalisation : La jupe est en CU Ø 10/12 mm, 165 mm de long, percée à 30 mm pour un socle BNC ou TNC. A l'opposé un trou plus large est percé pour le soudage par

Vue éclatée de l'antenne et la même finie.

l'intérieur de l'élément rayonnant Ø 2.5 mm (au lieu de Ø 2.67 mm) pour cela j'ai sacrifié un bout de H100. Le fond est une pastille laiton Ø 10 mm percée à Ø 2.5 mm.

Assemblage : Avec un gros fer, mini 150 w, soudez la B/TNC puis le fond percé à 2.5 mm ainsi que le brin rayonnant (longueur totale mesurée après essais : 484 mm). Ensuite soudez la ligne à la fiche coaxiale. Les rondelles de téflon sur la photo ne sont pas utilisées. Je voulais boucher cette sortie avec de la colle au pistolet mais malgré sa résistance de plusieurs dizaines de MΩ/mm, elle agissait de façon importante sur le ROS. J'ai finalement utilisé une canule de cartouche de joint silicone. Un point de joint bitumeux, sans effet sur le ROS, à scellé de façon étanche la jonction entre canule et bouchon de fermeture percé à Ø 2.5 mm. L'étanchéité des prises d'antennes au diplexer, sur le toit, se fait avec un adhésif électrique copieusement beurré avec un joint bitumeux en cartouche.

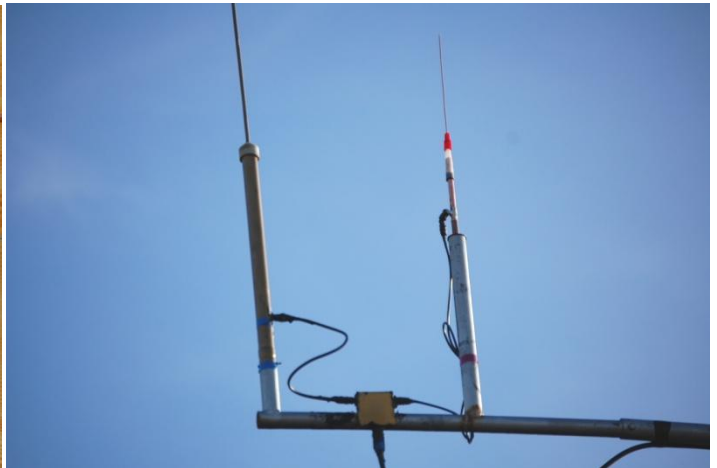
L'antenne sur le toit. (Riquiqui mais fonctionnelle.)

N'ayant plus le MFJ pour vérifier que j'ai bien 50 Ω à la prise B/TNC, j'ai utilisé des câbles de différentes longueurs et vérifié que les lectures restaient les mêmes. A très peu s'en faut, elles le sont, je ne suis pas très loin des 50 Ω recherchés. Pour lever le doute, j'ai aussi inséré un câble 75 Ω. Le ROS à 435 MHz était 1.79/1 pour 1.11

sous 50 Ω lors des tests au sol. Une comparaison entre une GP ¼ λ, une antenne pro 420/450 MHz et la TopfKreis donne cette dernière largement gagnante. Ici le plus mauvais relevé sur le toit dans l'orientation des antennes rotatives. Je sais c'est bizarre, c'est du à l'environnement.
